# INVENTAIRE DU PATRIMOINE BÂTI

# MARGENCY

## INVENTAIRE DU PATRIMOINE BÂTI

2024

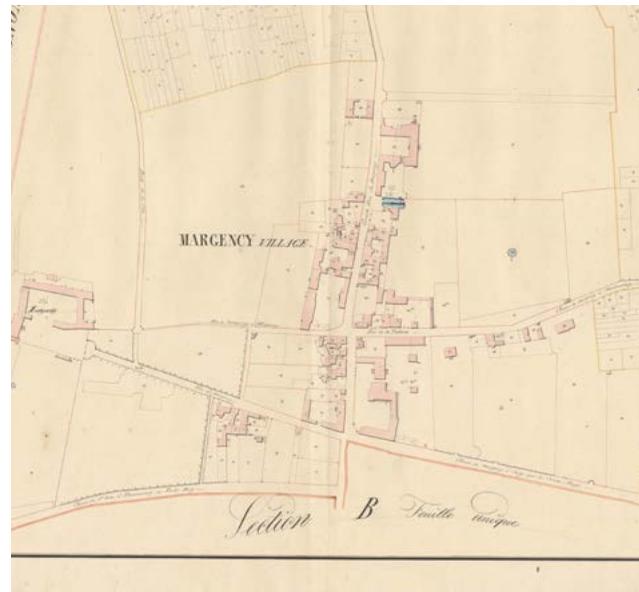
### › Cadastre napoléonien (1833)

3P 2690 — Archives Départementales du Val

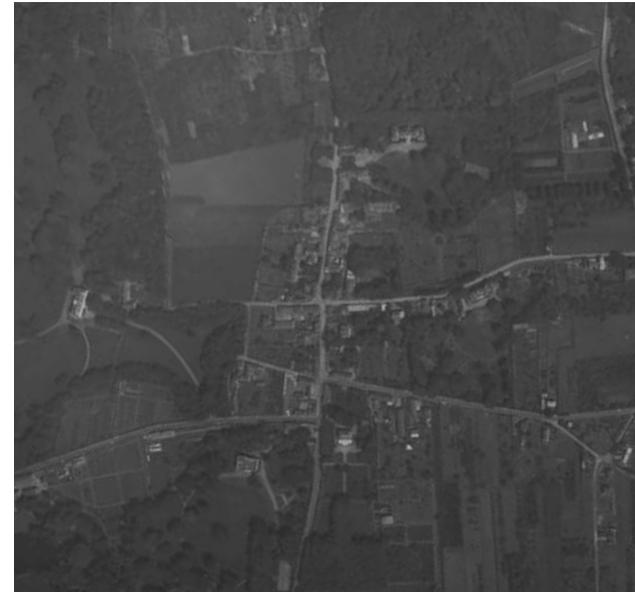
### › Vue aérienne (1933)

IGN Remonter le Temps

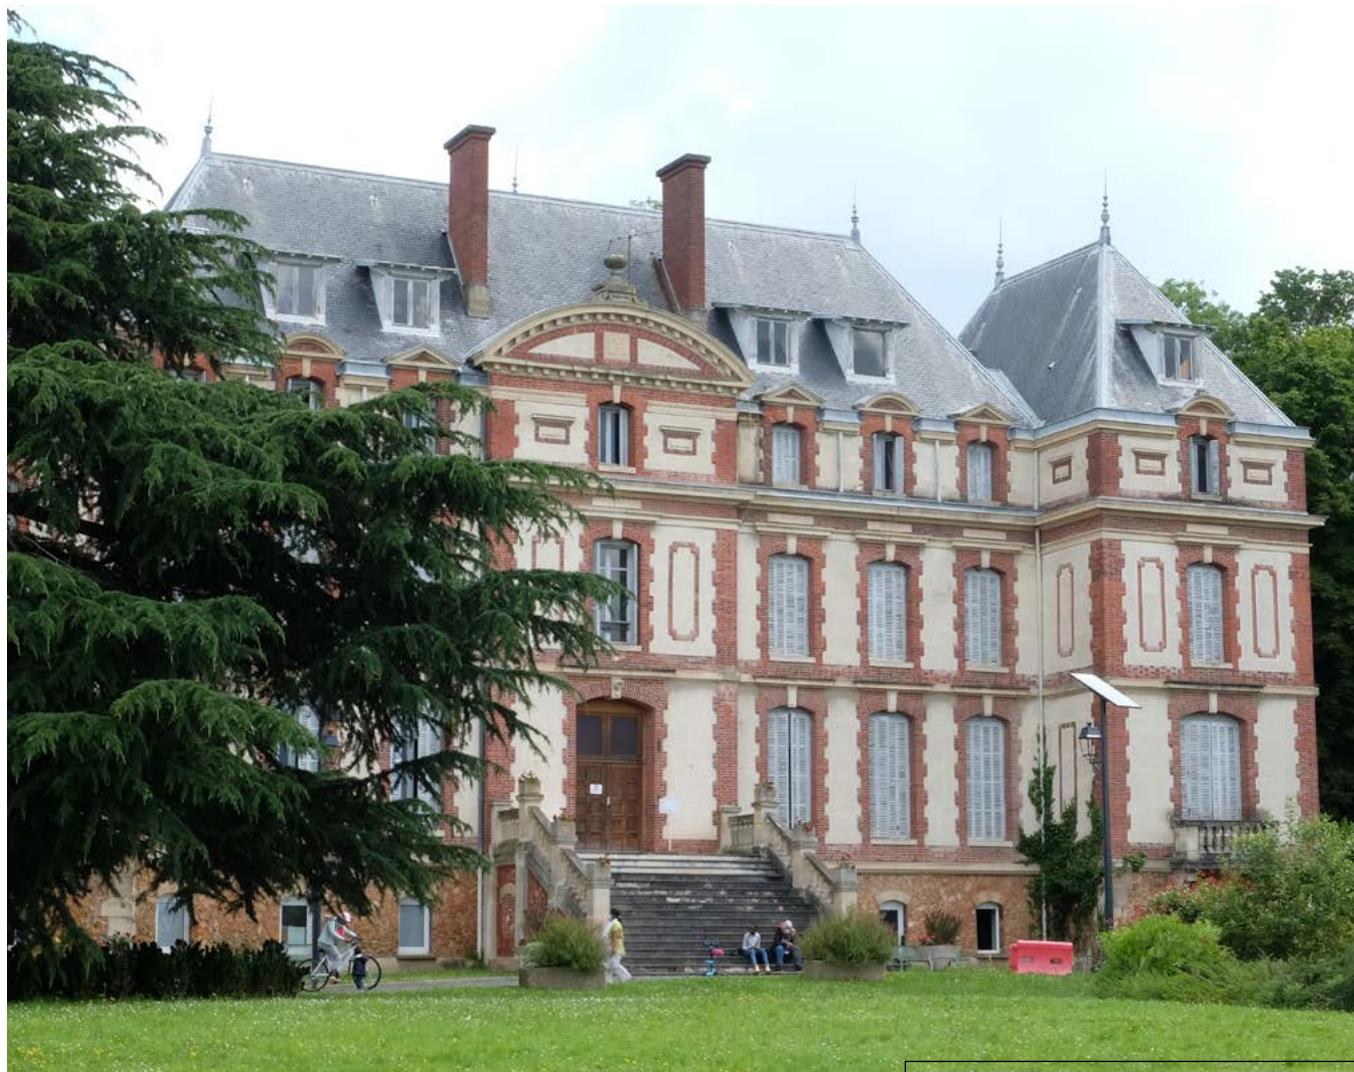
**Château de la Seigneurie** : l'édifice accueille depuis 1944 la Croix-Rouge qui y gère un hôpital pour enfants. L'aile la plus ancienne disposée le long de la rue Roger Salengro a fait l'objet d'une restructuration achevée en 2019.

Le château a été reconstruit au XIX<sup>e</sup> siècle par l'architecte Juste Lisch dans un style Louis XIII : utilisation de la brique et de la pierre en façade et d'ardoises en toiture.

L'édifice est actuellement inaccessible en raison de désordres structurels.

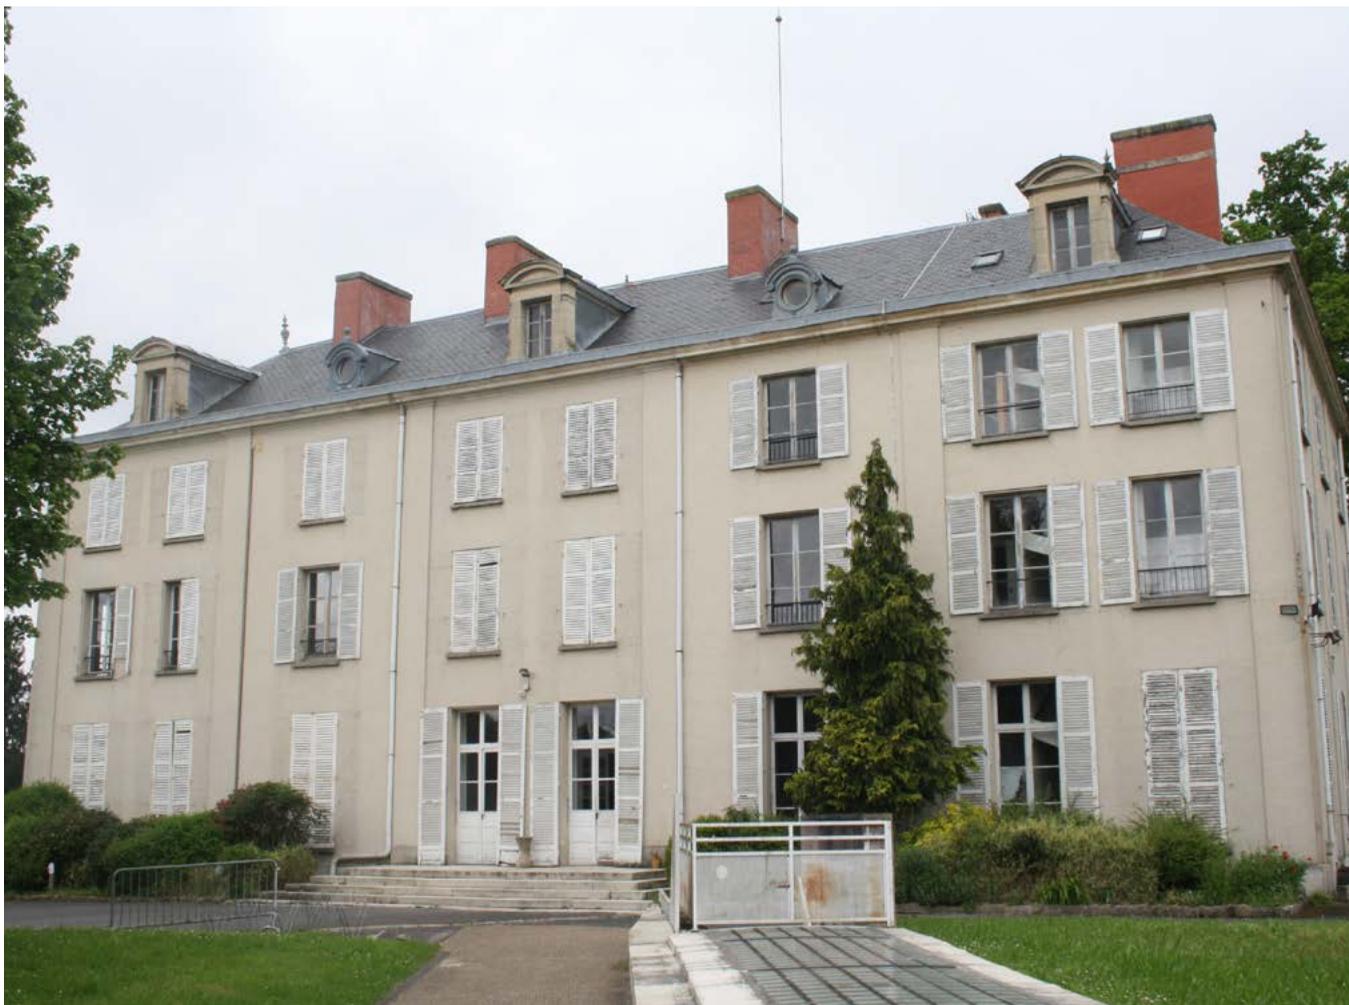
**Château Maugarny ou Leroux** : le domaine existe depuis le XIV<sup>e</sup> siècle et a changé de mains à de nombreuses reprises. Il accueille depuis les années 1990 l'établissement Bury Sup. À ce titre, les anciennes écuries et communs ont été reconstruits et un amphithéâtre a été créé en sous-sol.

La façade a été enduite au ciment au XX<sup>e</sup> siècle. Cet enduit est incompatible avec les matériaux traditionnels, car il ne permet pas l'évapotranspiration du mur. Cela entraîne à terme des désordres structurels.

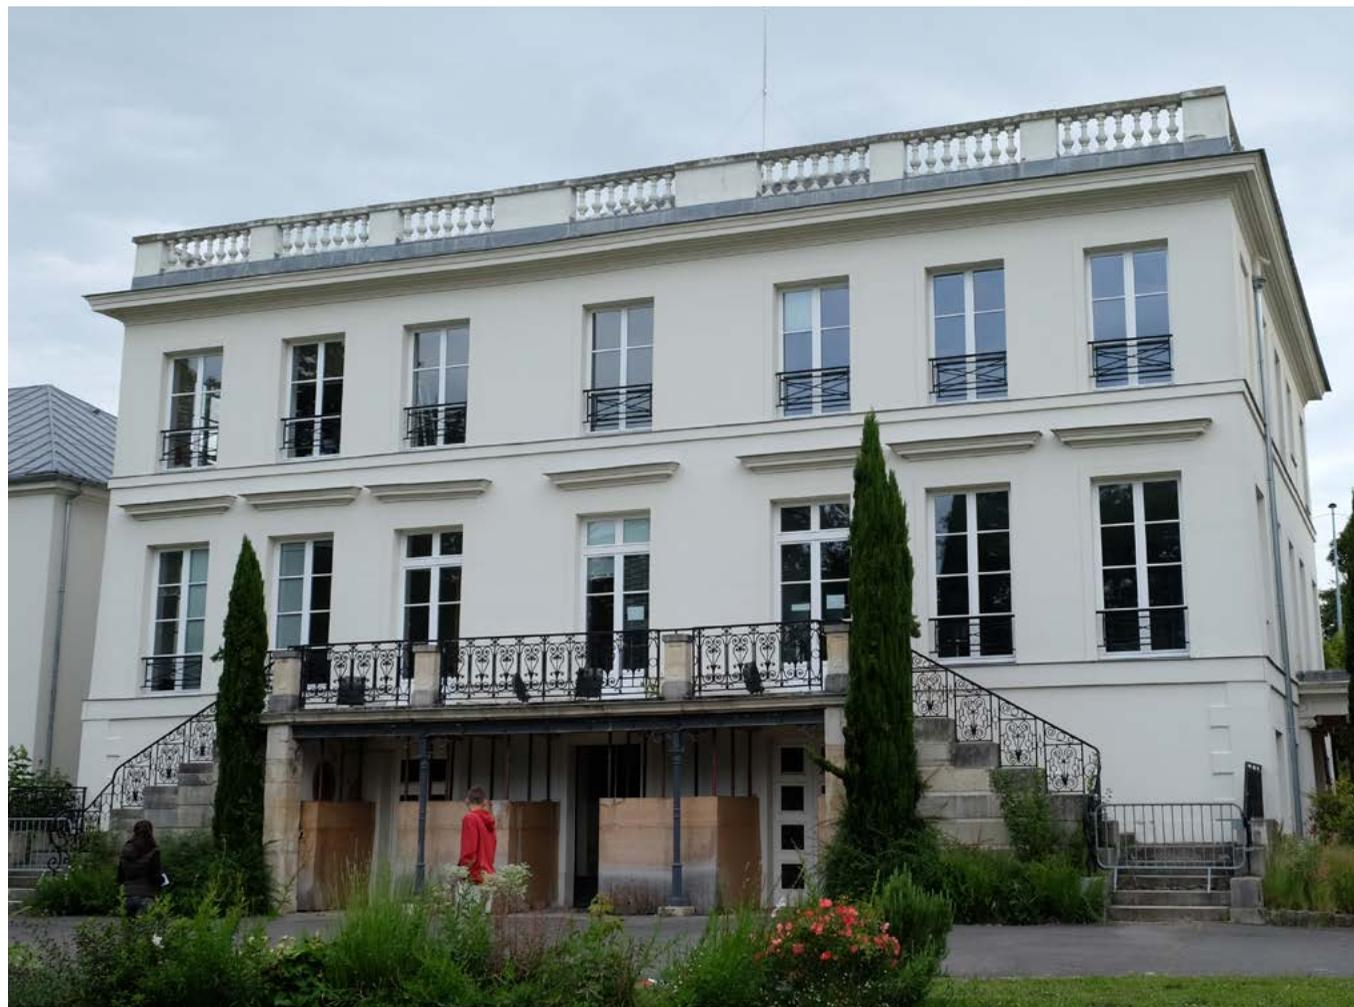
**Château de Bury** : ce domaine faisant initialement partie de la paroisse d'Eaubonne est racheté au XIXe siècle par Ferdinand Tattet. Ce dernier fait construire l'actuel château par Louis Visconti en 1835, dans un style inspiré du néo-classicisme : ordres d'architecture gréco-romaine et formes épurées donnant à l'édifice un caractère solennel.

Le domaine accueille aujourd'hui le lycée-collège de Bury-Rosaire.

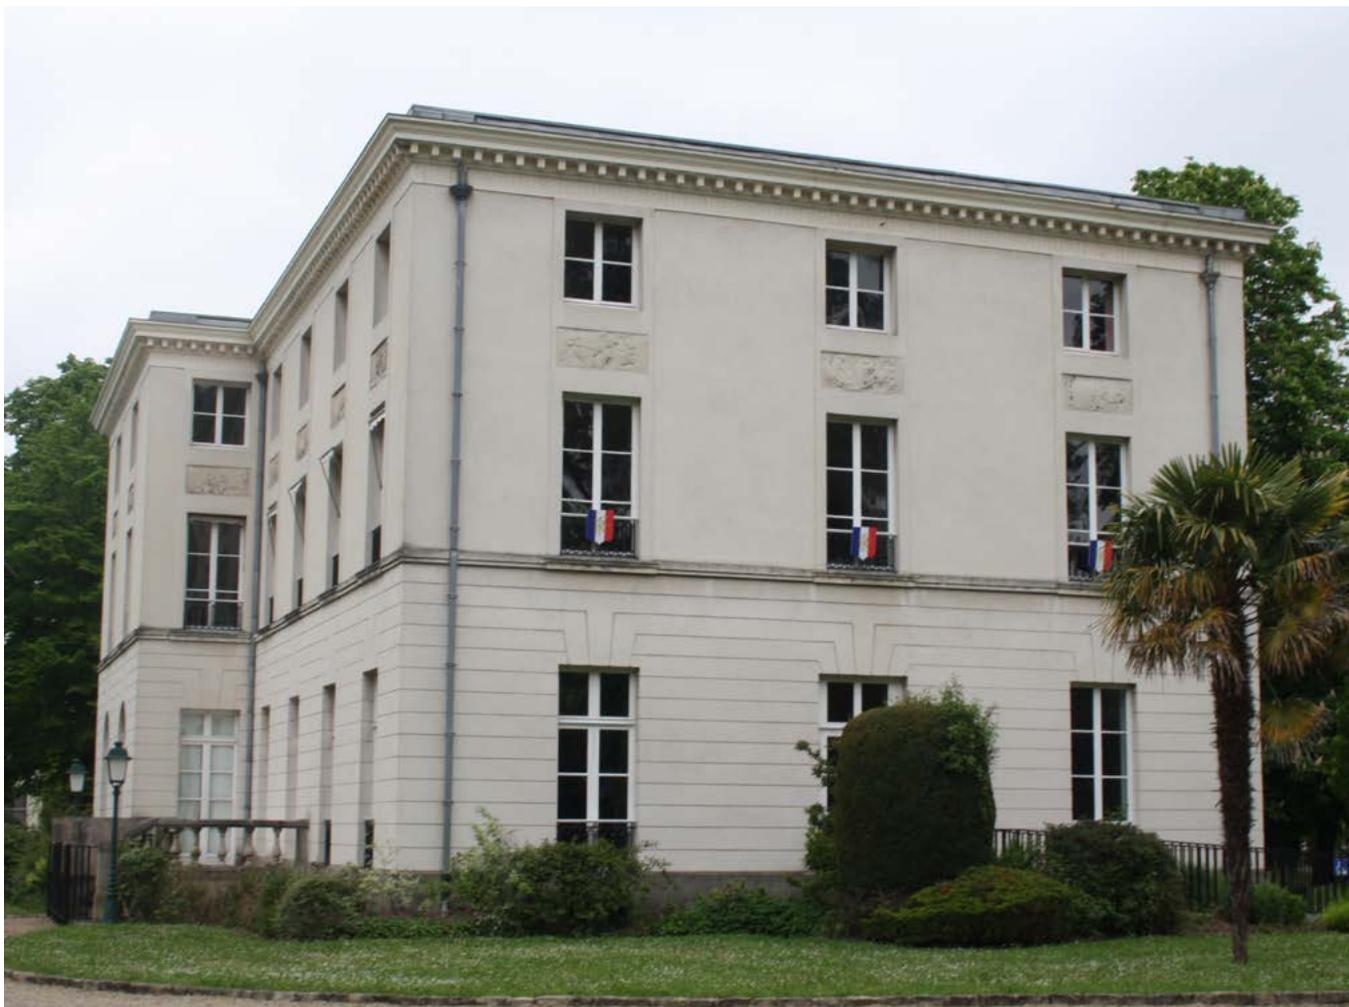
**Petit Bury** : cette demeure dont l'emprise faisait autrefois partie du domaine de Bury a été conçue au XIX<sup>e</sup> sur commande de Frédéric Empayataz. En 1977, elle devient propriété de la commune, qui va y aménager la mairie.

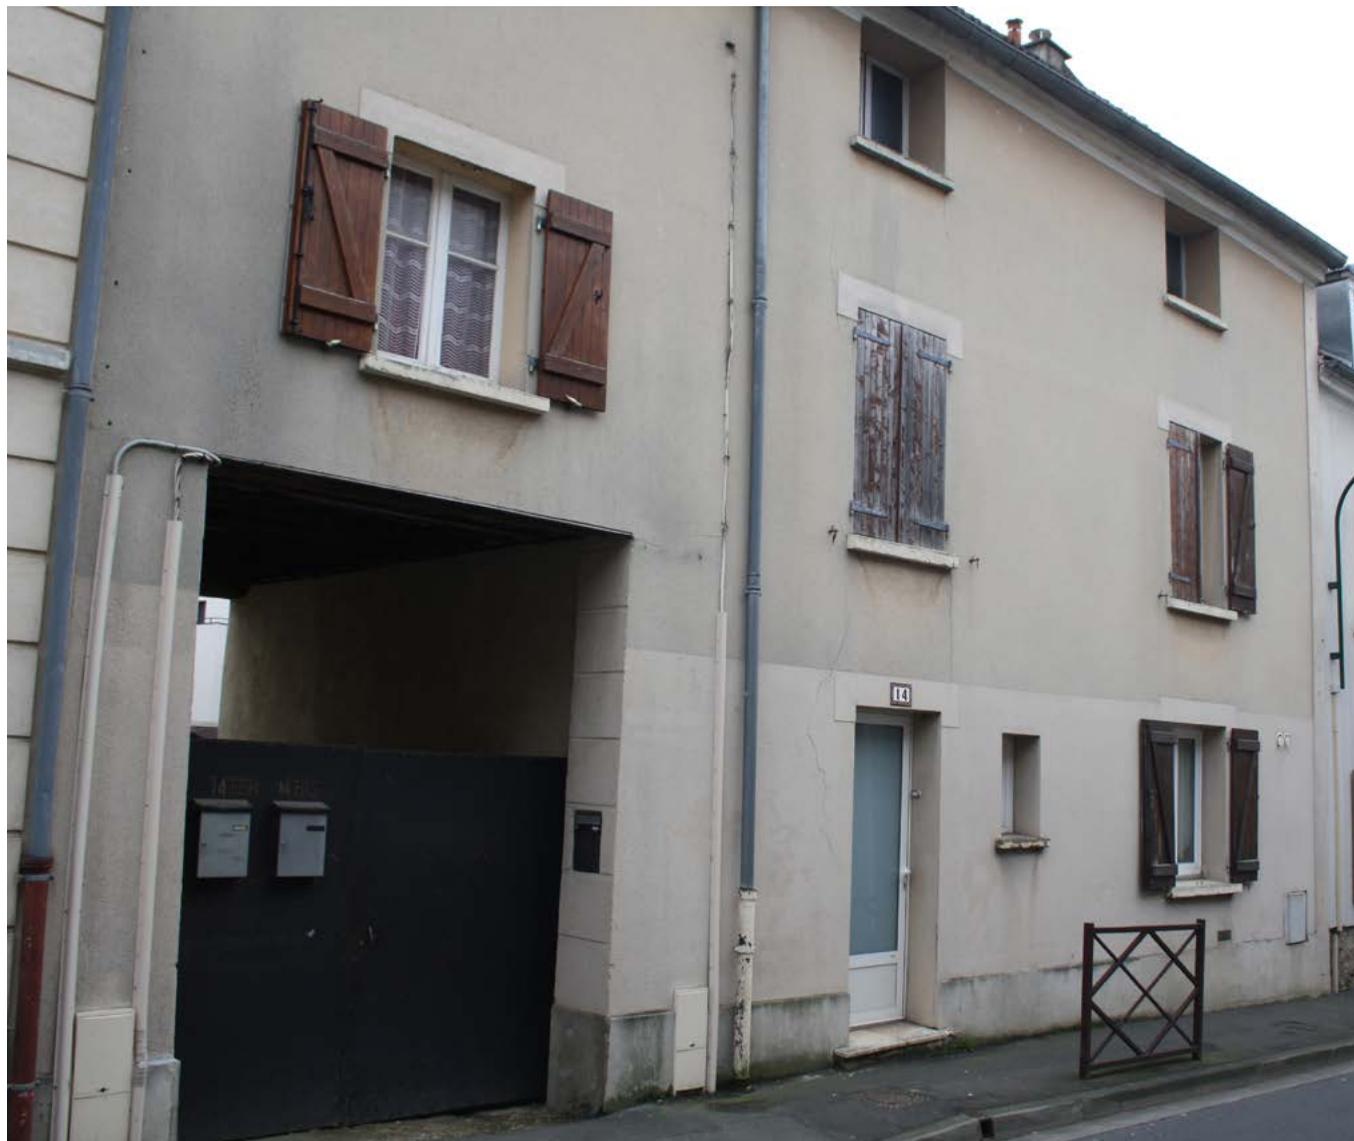
14 rue Roger Salengro : cette maison de bourg à passage est emblématique du passé rural de la commune. Toutefois, l'enduit cimenté qui l'enveloppe est problématique tant esthétiquement que structurellement.

Aussi, la dépose de ces enduits s'avère primordiale pour protéger le patrimoine margencéens.

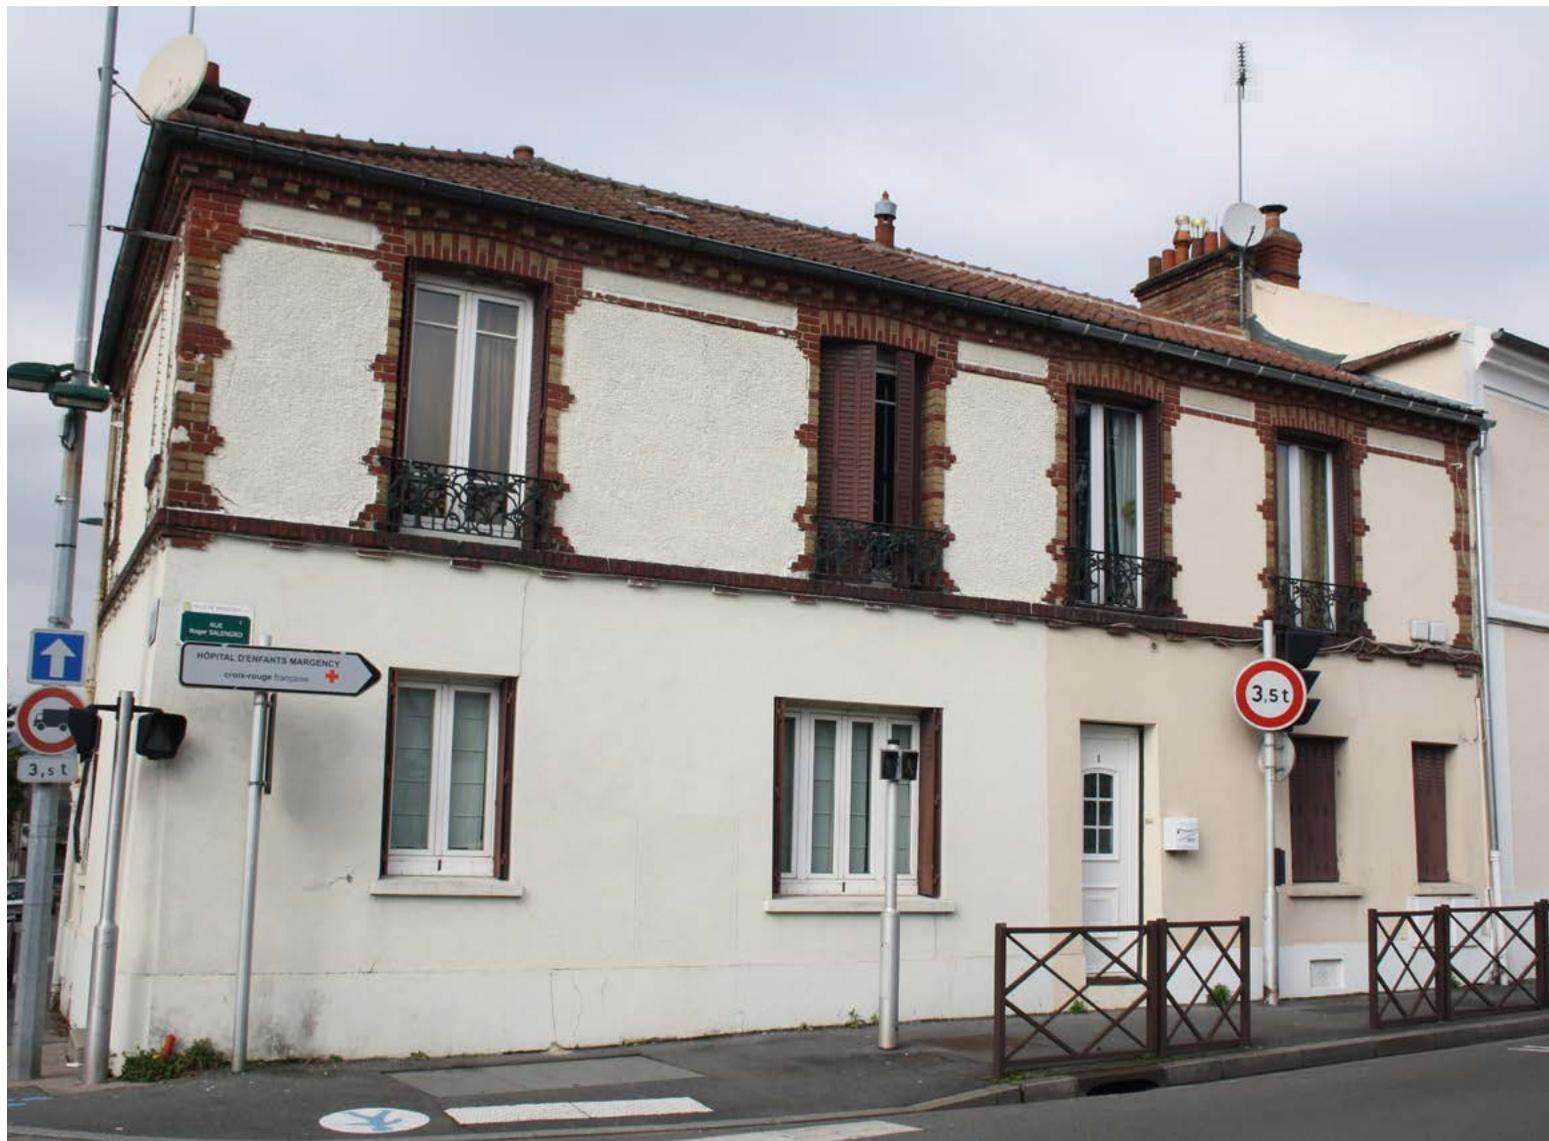
1 rue Roger Salengro : cette maison ayant appartenu à un tuillier de Margency a vu sa façade enrichie au XXe siècle. Ces ajouts présentent un intérêt patrimonial : ils sont représentatifs d'un artisanat local, mais aussi de l'histoire de la commune. Le rez-de-chaussée a en revanche été dénaturé.

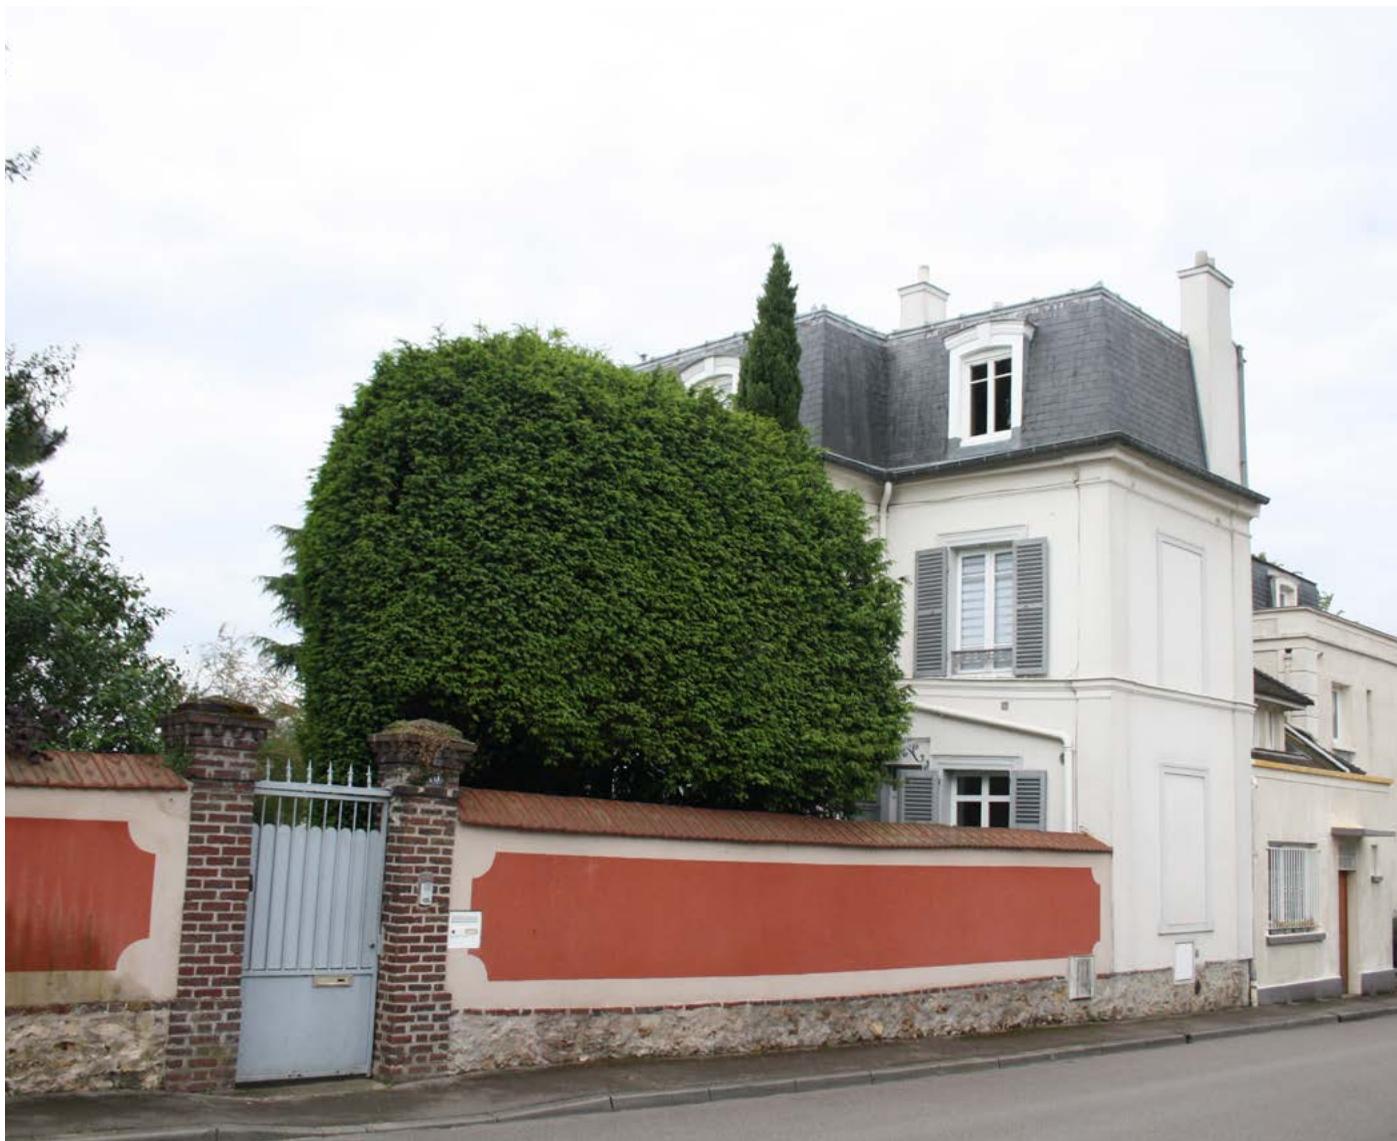
40 rue Henri Dunant : cette maison bourgeoise présente une belle mansarde. Elle est liée à un jardin d'agrément clôturé par un muret soigné.

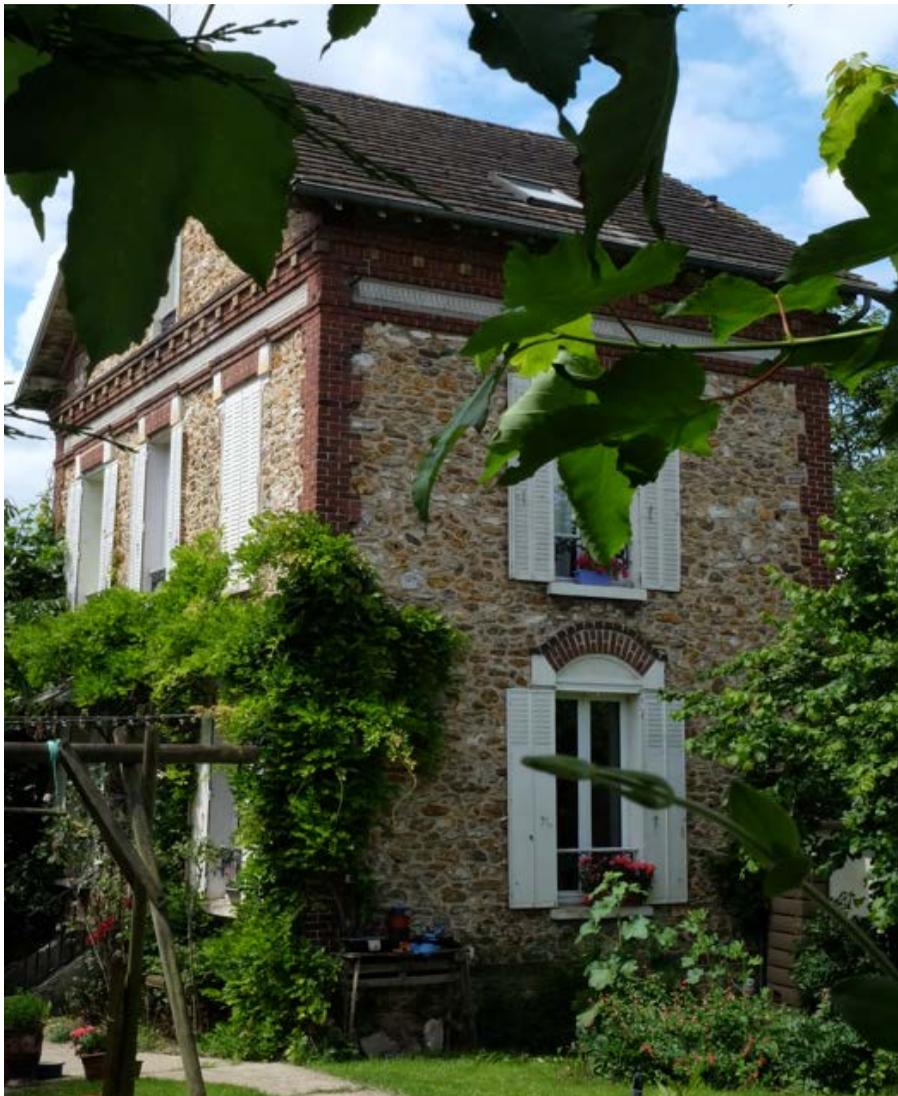
5 rue Louis Muret : une maison bourgeoise et son parement en meulière. Il s'agit d'une typologie typique du territoire francilien, mais rare sur le territoire margencéen.

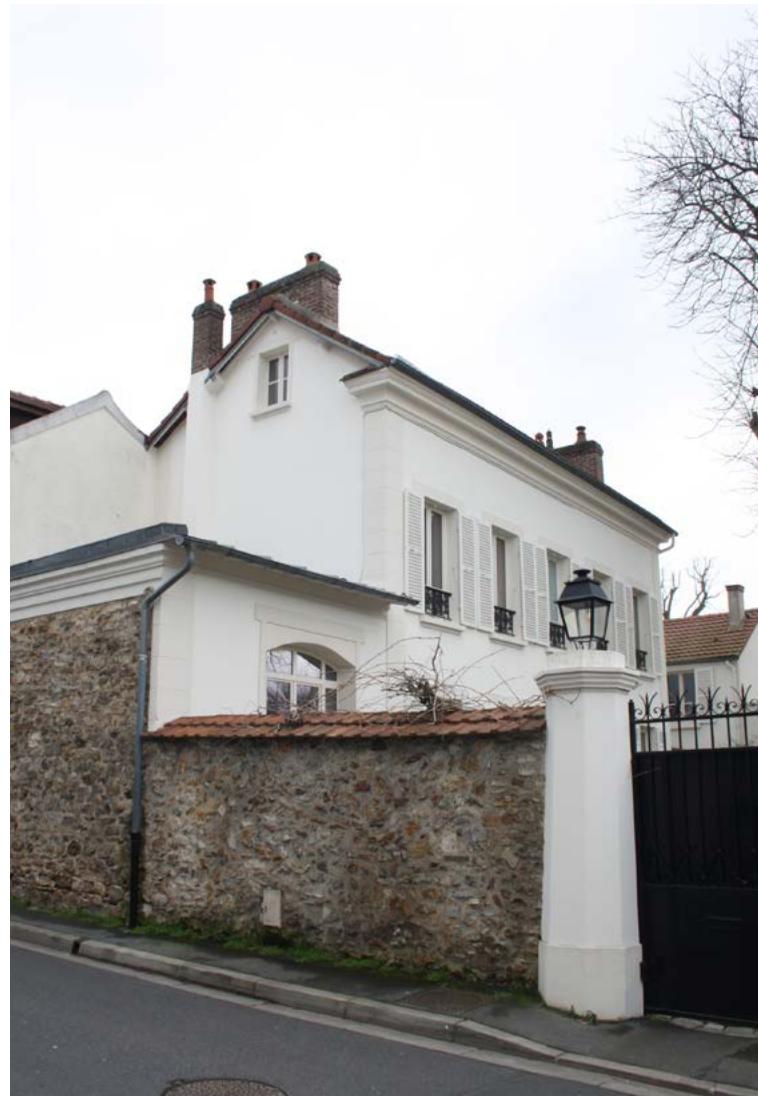
8 rue Salengro : la maison bourgeoise, son parc, son jardin et son annexe constituent un ensemble patrimonial. La préservation des clôtures est également très importante, dans un souci d'unité.

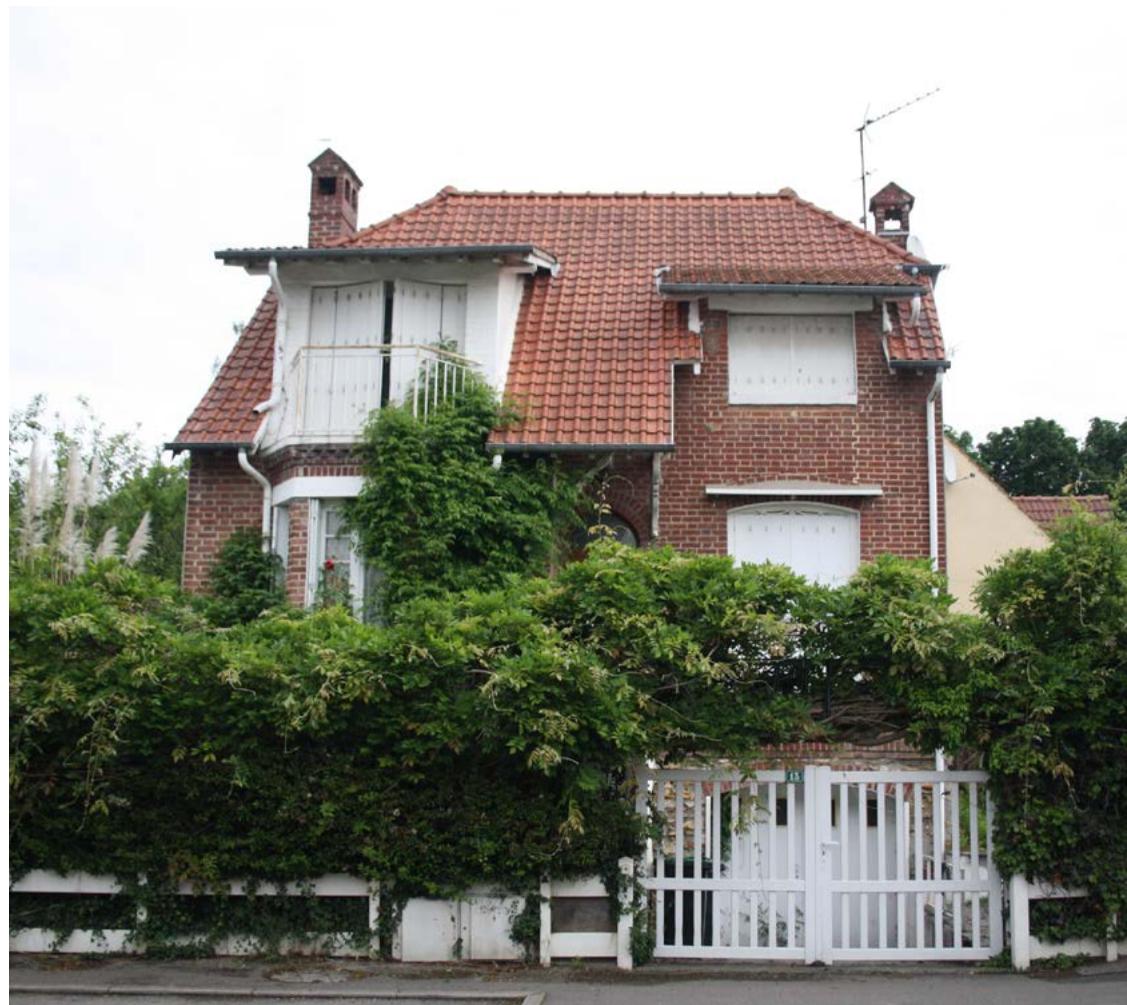
Au 13 rue Henri Dunant, cette maison d'entre-deux-guerres présente un parament en brique soigné.

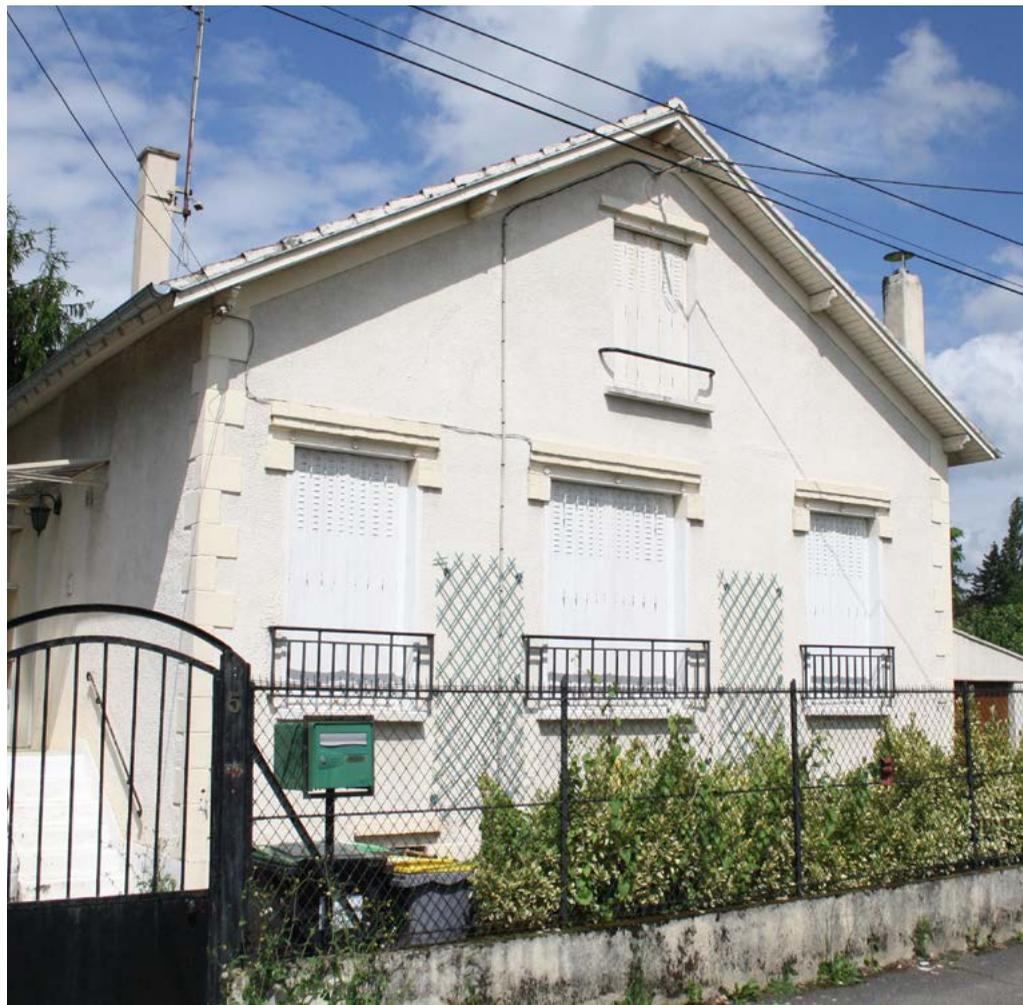
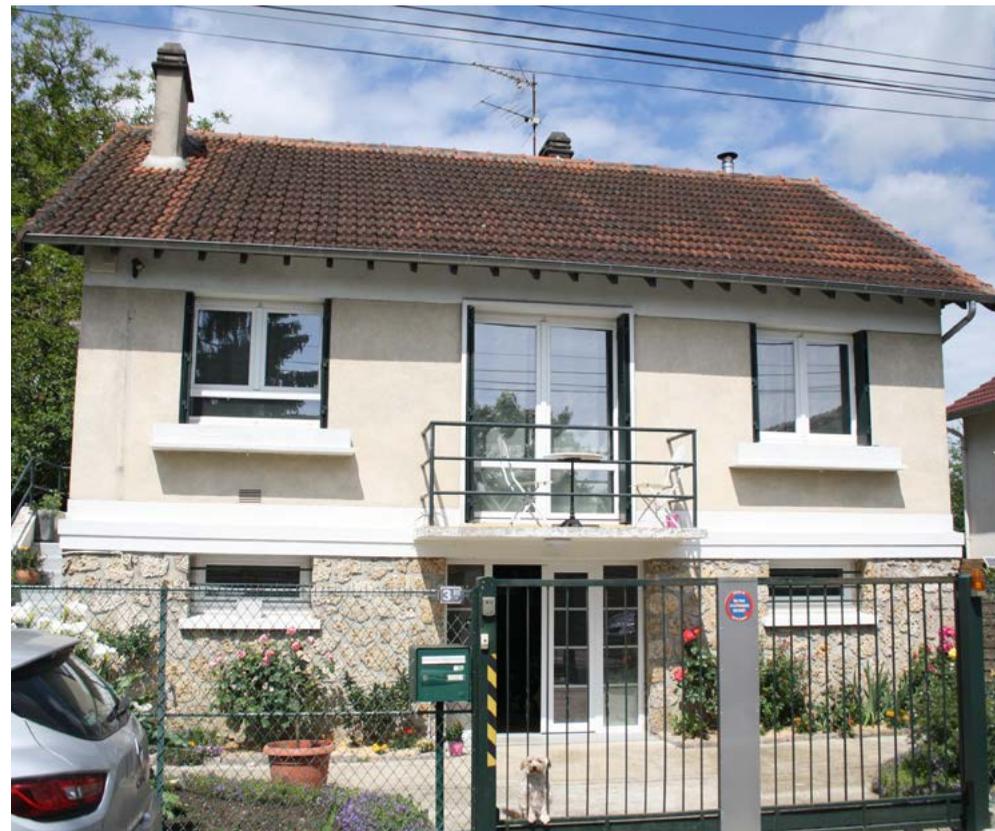
*L'avenue Victor présente un ensemble de maisons d'entre-deux-guerres et d'après-guerre, qui mériterait d'être conservé.*

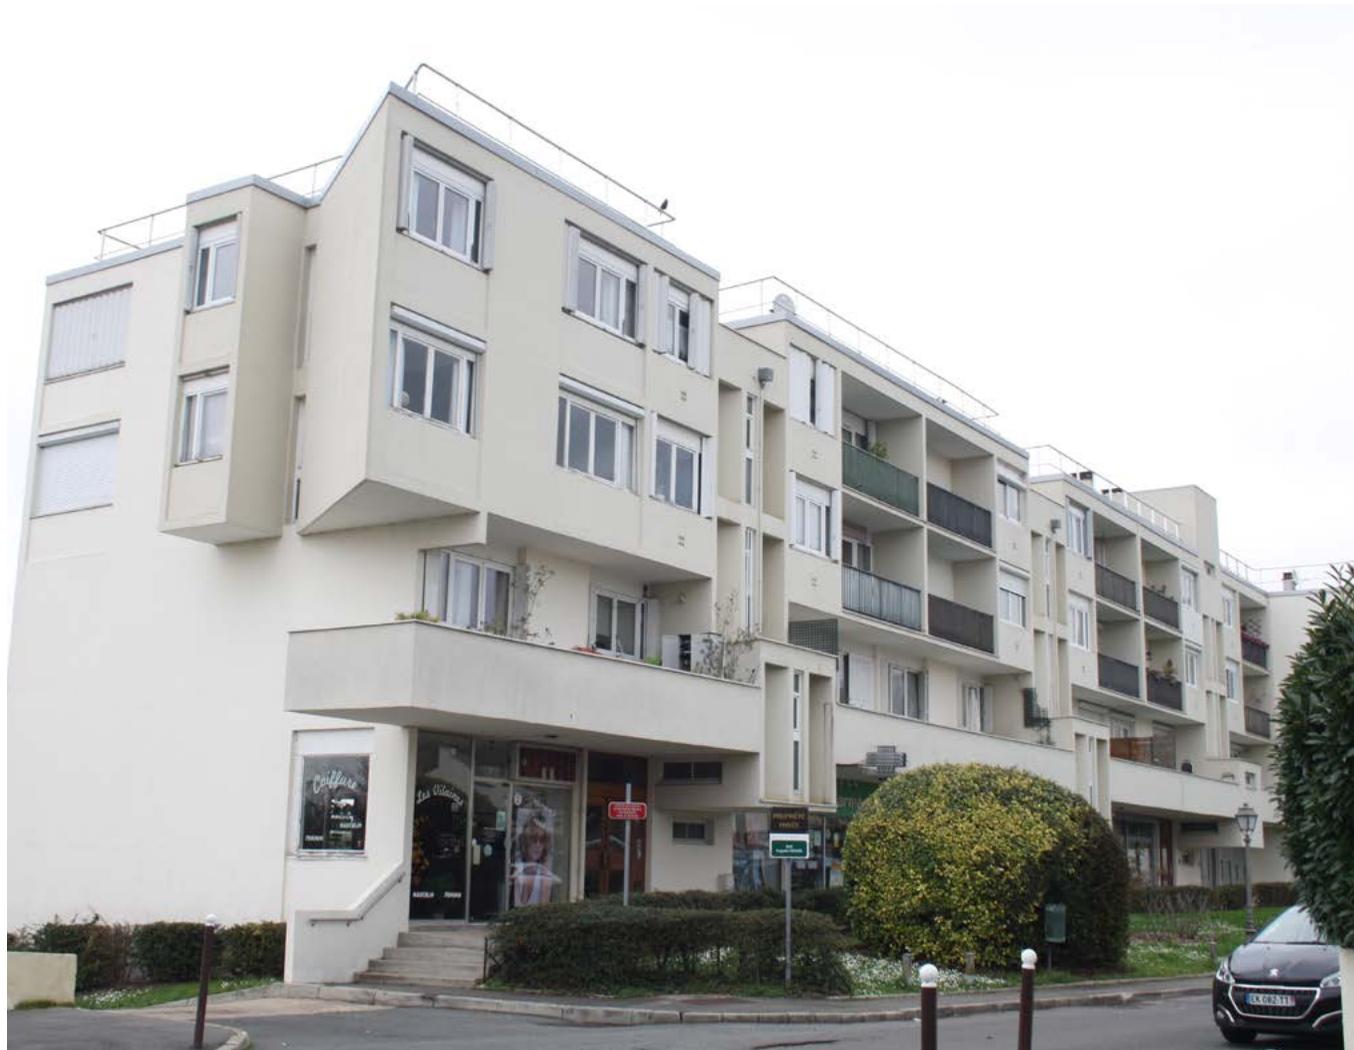
Conçue entre 1971 et 1972, la résidence du Village comprend un collectif de 34 logements dessiné par l'architecte Alain Rames.

Cet immeuble en béton armé, par la diversité de ses volumes et sa façade rythmée, est un élément atypique, tant dans la commune que dans le département.

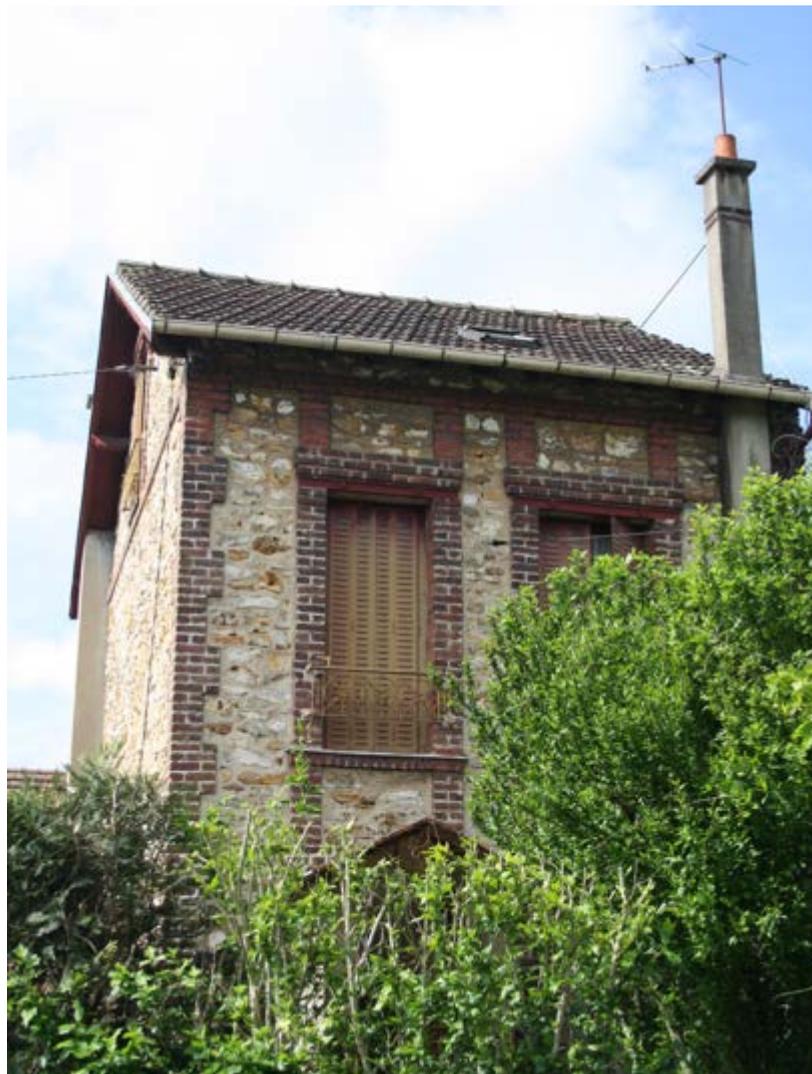
*8 rue Nicolas Kichkine : cette maison isolée présente un parement en moellons et meulières, des encadrements de baies et chaînes d'angle en briques ainsi que des garde-corps moulés. Bien qu'assez communes, en Île-de-France, ces caractéristiques architecturales sont assez rares dans la ville.*

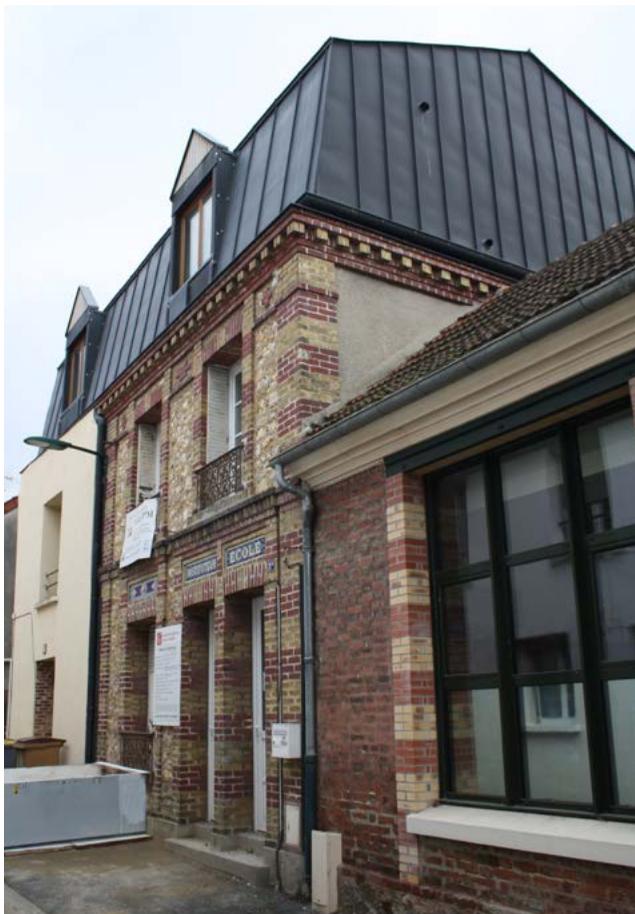
**Ancienne école et logement de l'instituteur :** l'édifice a été reconverti en bibliothèque municipale.

Sa façade présente une belle maçonnerie en briques, moellons et rocaillages, s'achevant par une corniche à denticules.

L'édifice a été surélevé par une extension qui n'est pas vraiment en adéquation avec le bâti.

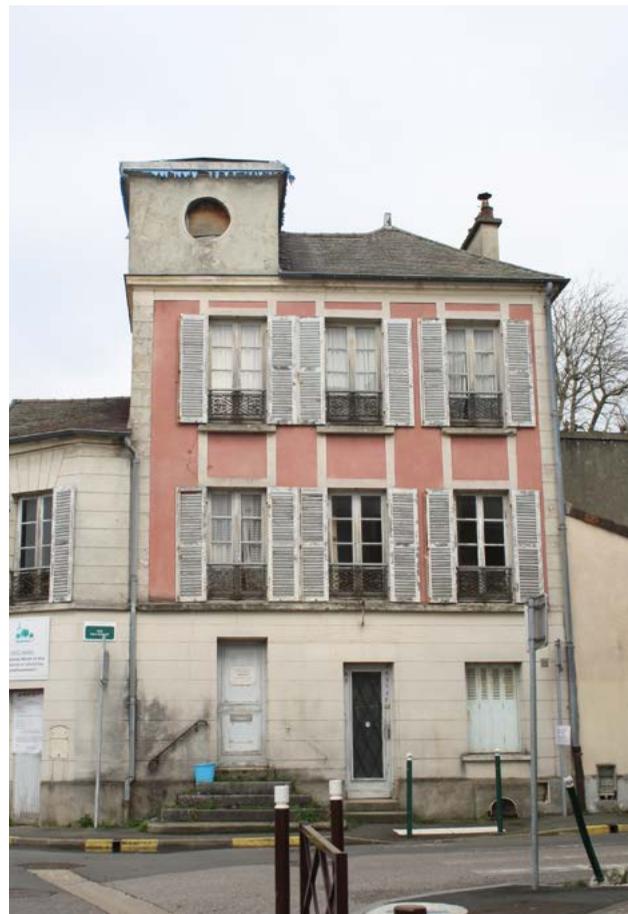
**Ancienne mairie :** elle est bâtie au XIX<sup>e</sup> siècle et abrite les services de la mairie jusqu'en 1977. Le bâtiment fait actuellement l'objet d'un projet de réhabilitation.

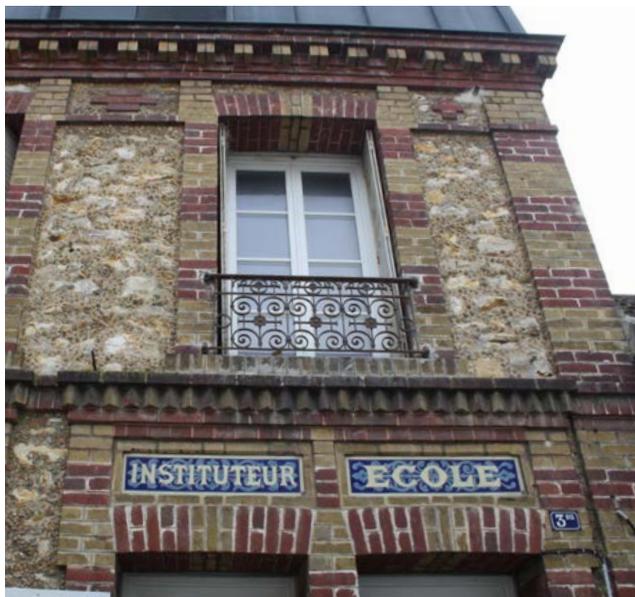
Rue Louis Muret : la façade de l'ancienne école présente un parement soigné.

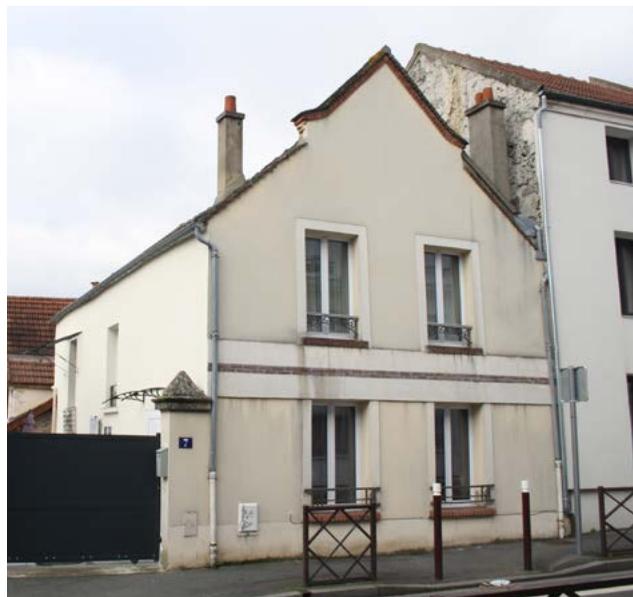
7 rue Salengro : cette maison à pignon sur rue est un cas unique dans la ville.

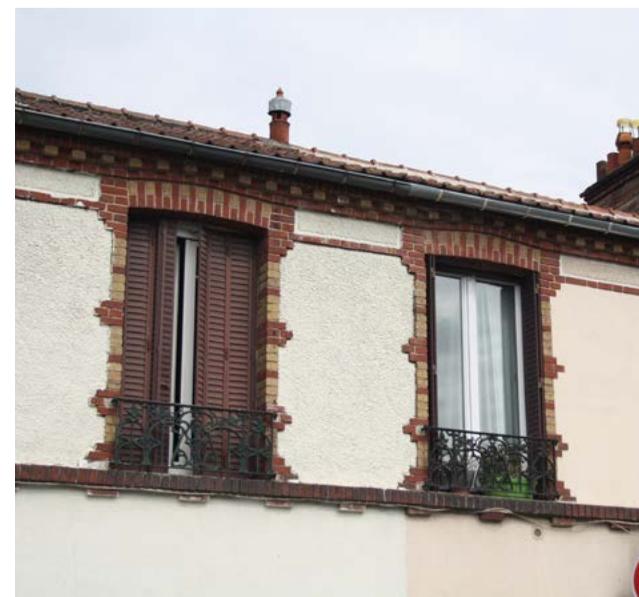
1 rue Salengro : cette maison présente des modénatures soignées : encadrements de baies, corniches et
