# INVENTAIRE DU PATRIMOINE BÂTI

# MARGENCY

## INVENTAIRE DU PATRIMOINE BÂTI

2024

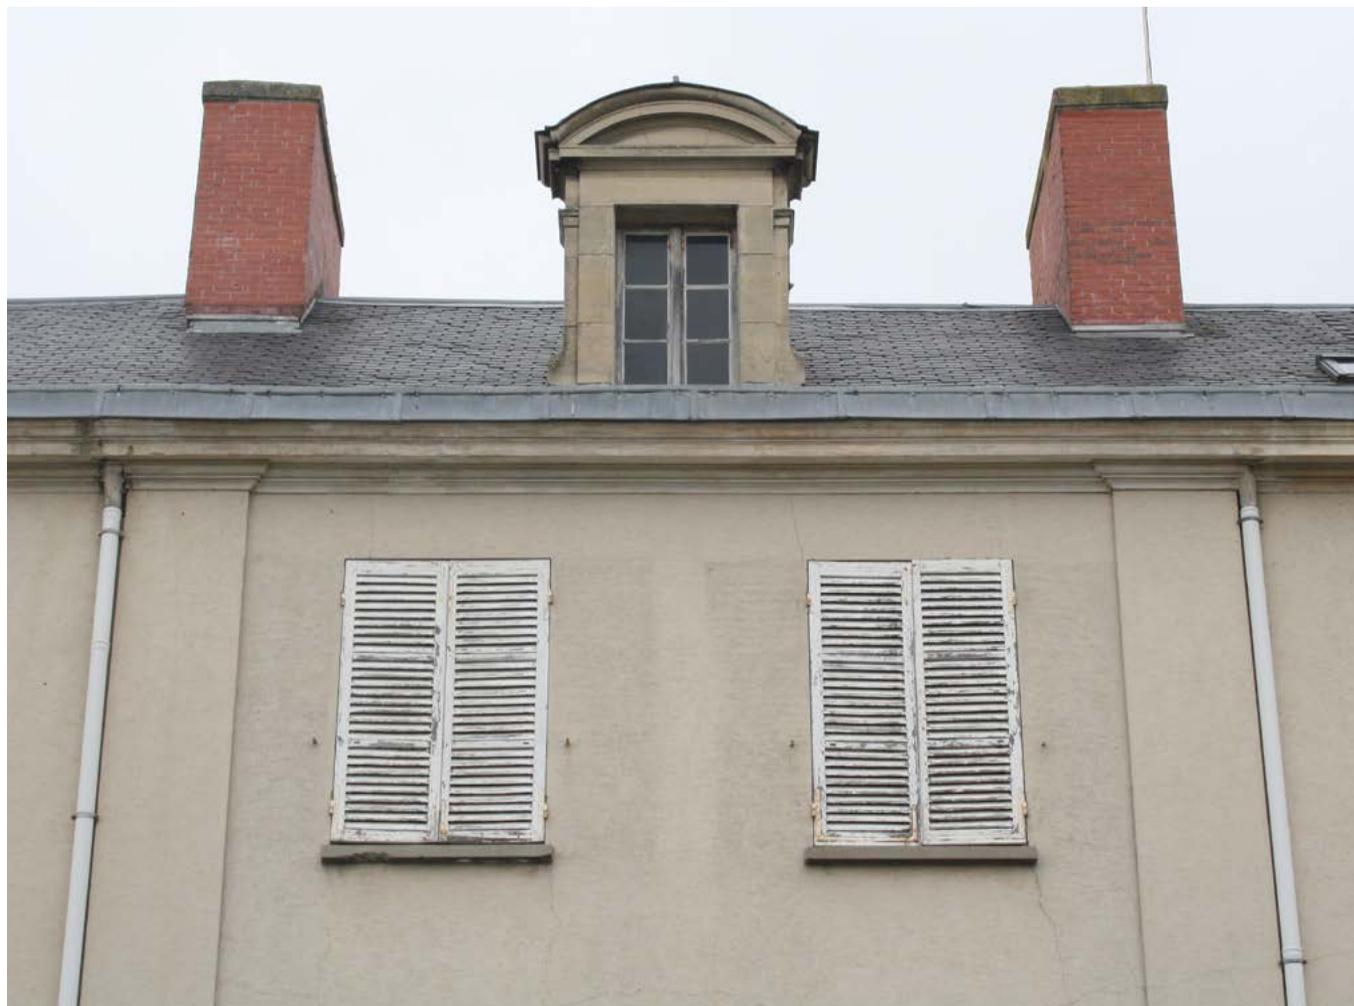
Dès la seconde moitié du XX<sup>e</sup> siècle, les enduits au ciment, alliance de calcaire et d'argile, ont progressivement remplacé les enduits traditionnels sur les bâtiments anciens.

Le retour d'expérience sur ces enduits n'est pas satisfaisant ni d'un point de vue esthétique ni du point de vue technique. Contrairement à l'enduit à la chaux, les enduits au ciment ne permettent pas à la pierre de respirer et retiennent davantage l'humidité, ce qui amène à une dégradation rapide du parement.

Aussi, la dépose de ces enduits s'avère primordiale pour protéger le patrimoine margencéens.

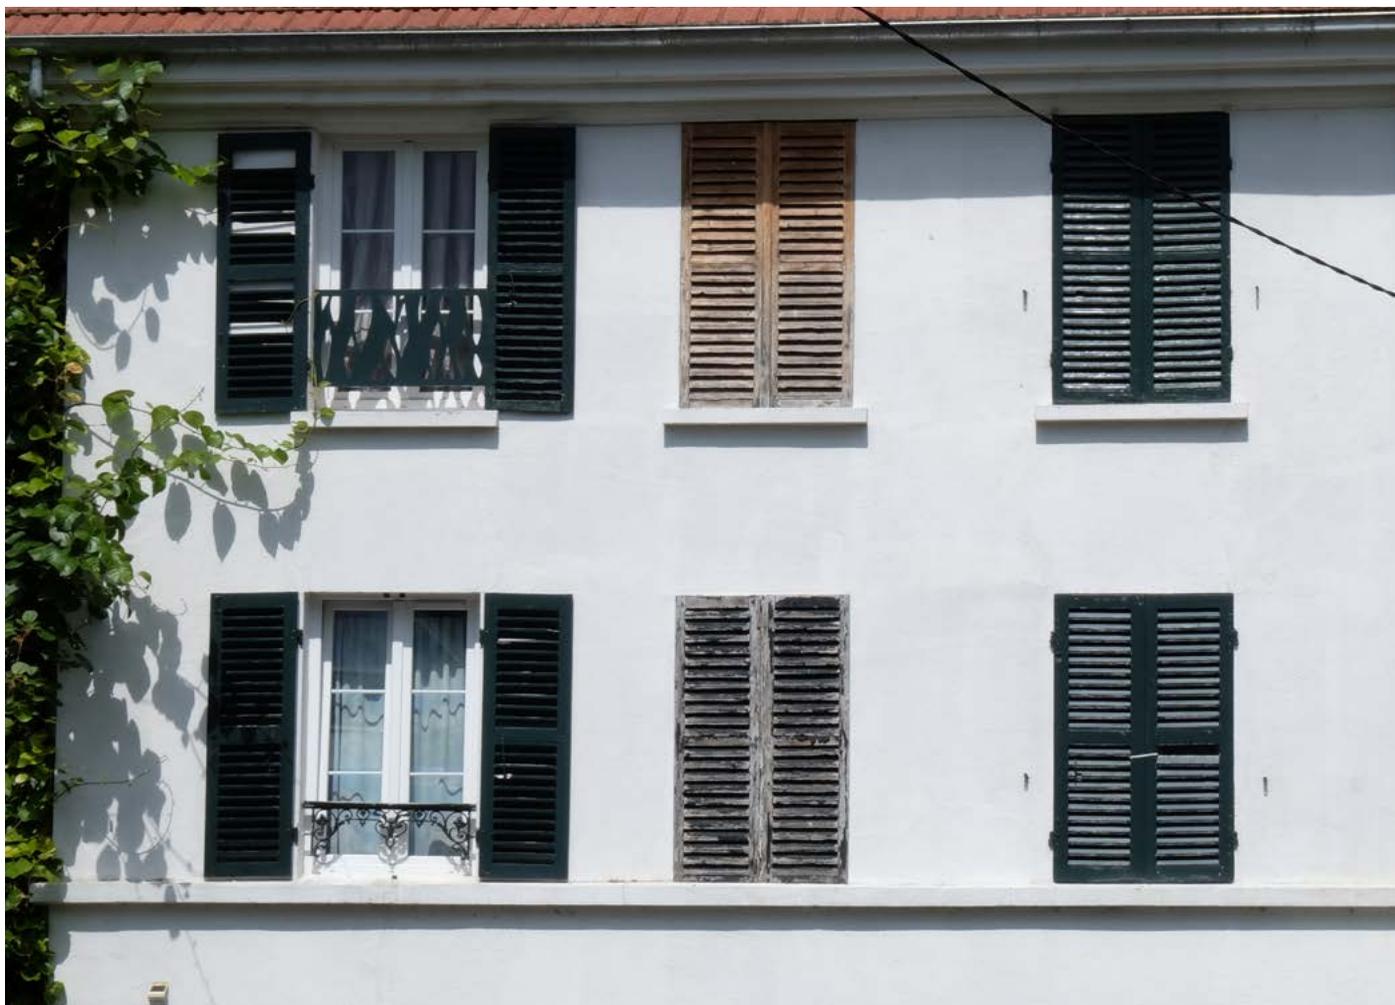
15 rue Roger Salengro : cette maison de maître a été quelque peu dénaturée : modification de certains garde-corps, occultant, discordants, menuiseries en PVC inadaptées... Ces petites modifications successives nuisent aux qualités de la façade.

Selon le degré de transformations, il est possible de retrouver les qualités premières d'un sujet bâti.

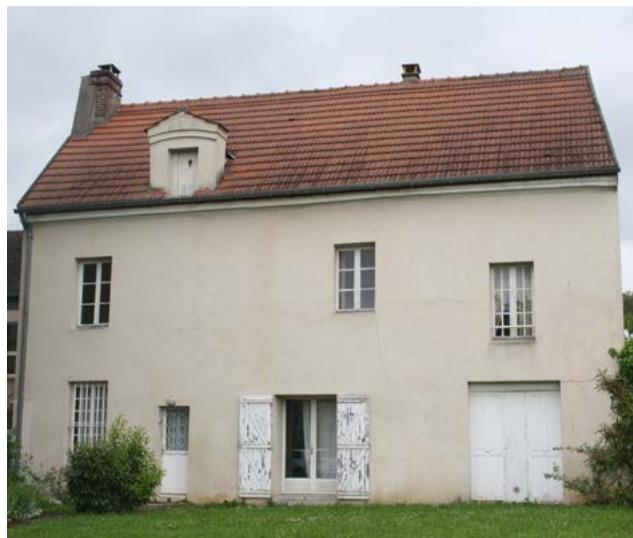
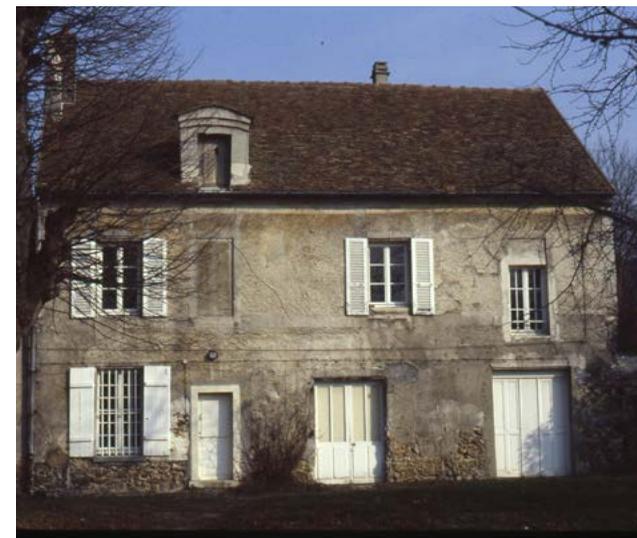
*Ces anciens communs du Château de Maugarny ont été remaniés dans les années 80. Les occultants ont été supprimés et la façade réenduite. Cela a eu pour conséquence de dénaturer le bâtiment.*

Ces clichés sont une ressource majeure si l'on souhaite à l'avenir redonner à certains sujets leur aspect antérieur.
